Comune di
CASTELFRANCO VENETO

Consorzio di
bonifica PIAVE

PIANO COMUNALE DELLE ACQUE

Schede monografiche di rilievo pozzetti

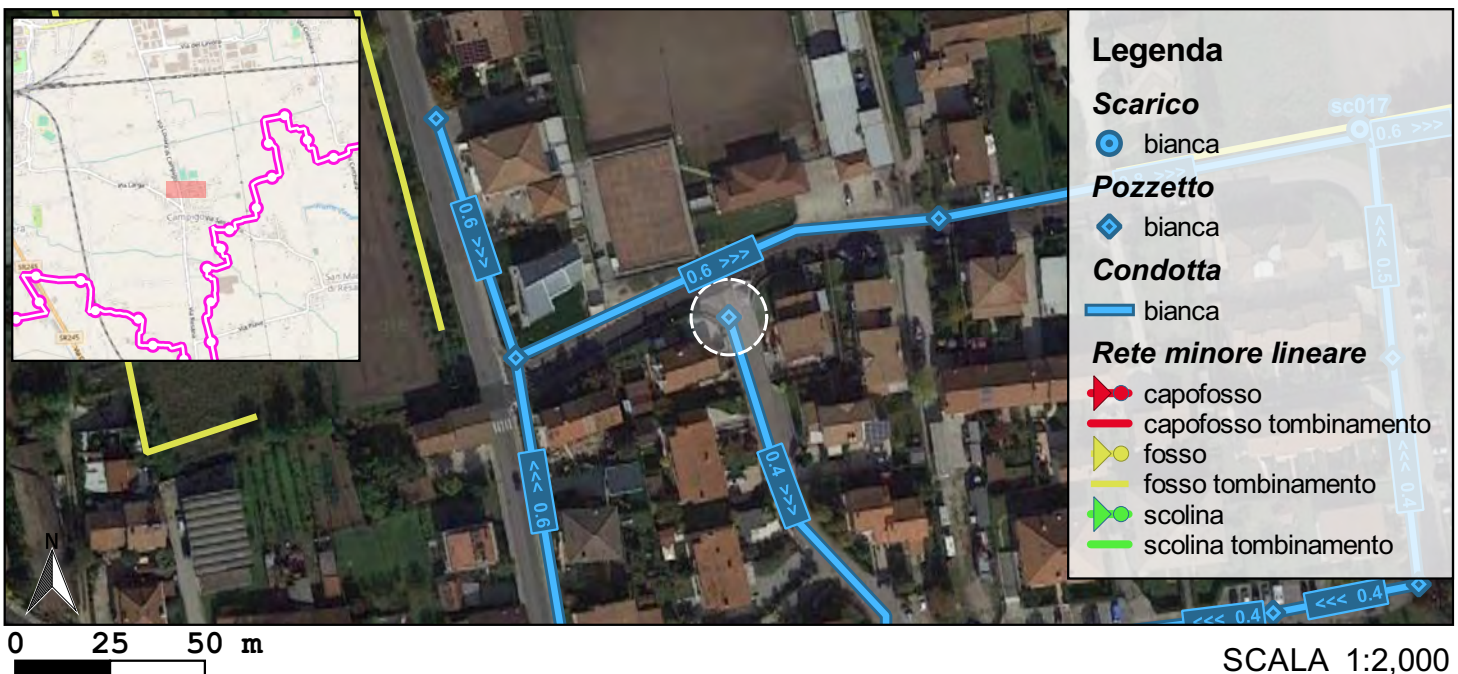
Codice: P00005

Coordinata x: 1730887.163
Coordinata y: 5060359.233
Indirizzo: **Via Falcone**
Comune: **Castelfranco Veneto**

Tipo: **pozzetto ispezione**
Rete: **bianca**
Forma: **rettangolare**

Quota piano strada: **34.4**
Quota cielo:
Quota fondo: **32.86**

Sedimenti: **0%**
Livello acqua stagnante: -

Codice	Materiale	Forma	Dimensioni (m)	Manutenzione	Quota scorrimento (m s.m.m.)
C00020	cem	circolare	0.4	buona	33.21

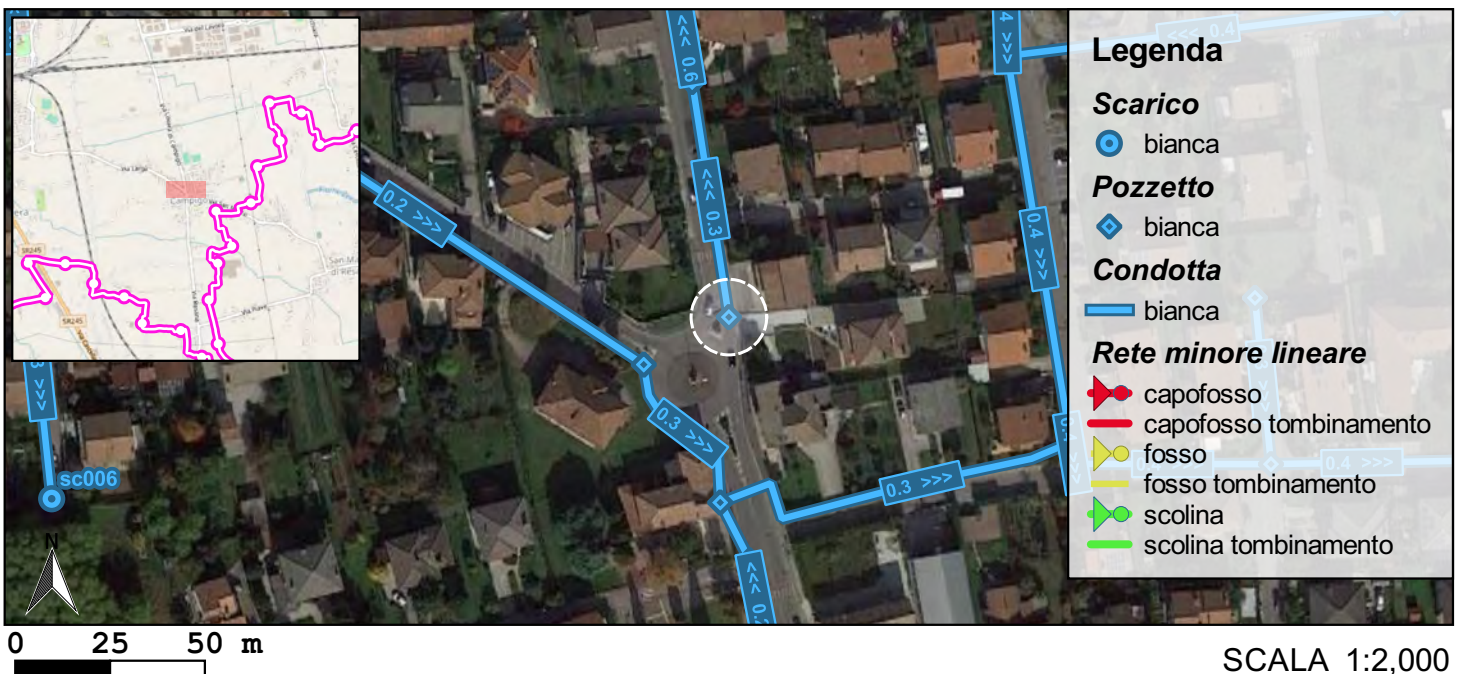
Codice: P00008

Coordinata x: 1730855.079
Coordinata y: 5060199.832
Indirizzo: **Via Lovara Di Campigo**
Comune: **Castelfranco Veneto**

Tipo: **ispezione su condotta**
Rete: **bianca**
Forma: **rettangolare**

Quota piano strada: **34.43**
Quota cielo:
Quota fondo: **33.75**

Sedimenti: **0%**
Livello acqua stagnante: -

Codice	Materiale	Forma	Dimensioni (m)	Manutenzione	Quota scorrimento (m s.m.m.)
C00032	cem	circolare	0.3	buona	33.75
